Πολυτελής Κατοικία στον Νομό Πιερίας

Ανακαίνιση και Στεγανοποίηση Βεράντας με Σύστημα Sika® Balcony Premium

Περιγραφή Έργου

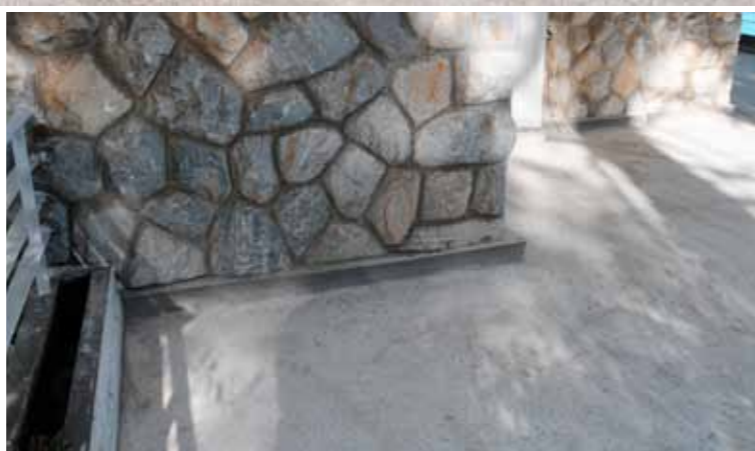
Πολυτελής κατοικία στον Νομό Πιερίας, ανακαίνιση σε βεράντα που παρουσίαζε προβλήματα στεγανοποίησης, συνολικής επιφάνειας 180 m².

Ο ιδιοκτήτης επιθυμούσε την αποκατάσταση της στεγανοποίησης της βεράντας διότι ο χώρος που στεγάζεται ακριβώς από κάτω παρουσίαζε προβλήματα υγρασίας. Η εφαρμογή έπρεπε να γίνει χωρίς την απομάκρυνση της υπάρχουσας στρώσης πλακιδίων, ενώ ταυτόχρονα το σύστημα που θα εφαρμοζόταν θα έπρεπε να έχει μικρό πάχος και να είναι ανθεκτικό σε βατότητα, ηλιακή ακτινοβολία και καιρικά φαινόμενα

Το σύστημα που επιλέχθηκε ήταν το **Sika® Balcony Premium** με τελική επιφάνεια Deco. Σύστημα με υψηλότερη αντοχή σε ηλιακή ακτινοβολία και καιρικά φαινόμενα, αντοχή σε τριβή, αντιολισθηρότητα, βασισμένο στην πρωτοποριακή **τεχνολογία MTC**.

Το σύστημα εφαρμόστηκε με τη χρήση ασταριού ταχείας ωρίμανσης **Sika® Concrete Primer** βάσεως πολυουρίας επί της επιφάνειας των πλακιδίων. Στη συνέχεια εφαρμόστηκε το σύστημα στεγανοποίησης που αποτελείται από 2 στρώσεις **Sikafloor® 405**, με εμποτισμό του υαλοπλέγματος **Sika® Reemat Premium** κατά την εφαρμογή της πρώτης στρώσης. Για την δημιουργία της τελικής επιφάνειας εφαρμόστηκε μία επιπλέον στρώση **Sikafloor® 405** πάνω στο σύστημα στεγανοποίησης και ενώ αυτή ήταν νωπή έγινε επίταση έγχρωμων φυλλιδίων (Colour chips). Το σύστημα σφραγίστηκε με μία διάφανη στρώση **Sikafloor® 416**.
